# RHS 2014

As Oy Rommakko  
pöytäkirja  
raportti julkais  
luterilaisesta

RHS 2013-14

Selvityksen kohteena on Oulun Hollihaan kaupunginosassa sijaitseva asunto-osakeyhtiö Rommakko, Rommakkokatu 5. Kohde on yksi ensimmäisistä asunto-osakeyhtiö -pohjalta toteutetuista kohteista viereisen Oulu-yhtiön työvoiman asumistarpeiden tyydyttämiseksi 1950-luvulla.

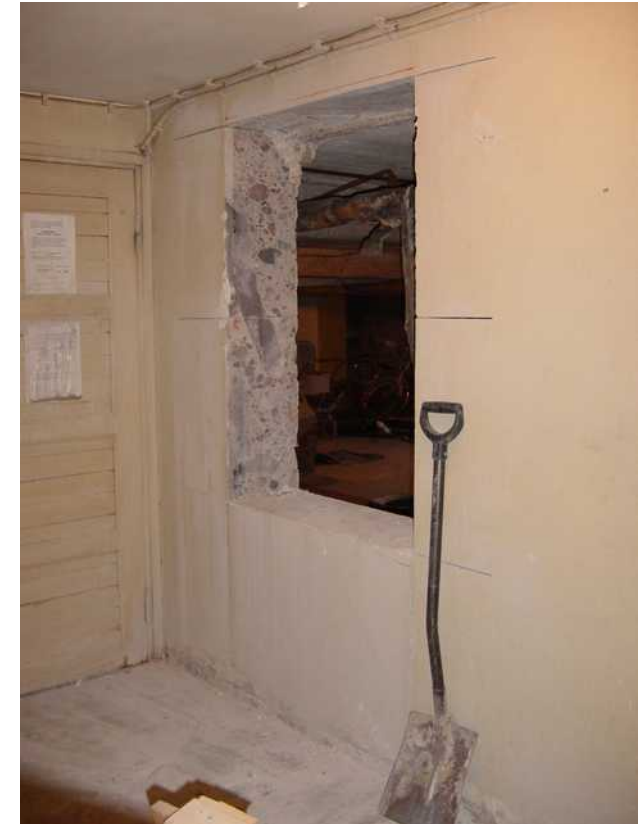
Kuva 13: B-talon porrashuoneesta (kellarikerros) puhkaisu uusi yhteys entiseen koksivarastoon.

B-talossa koneisto sijoitettiin kellariin ja tarvittava tila otettiin vanhasta koksivarastosta porrashuoneen kohdalta. Samalla porrashuoneesta avattiin uusi yhteys koksivaraston puolelle.

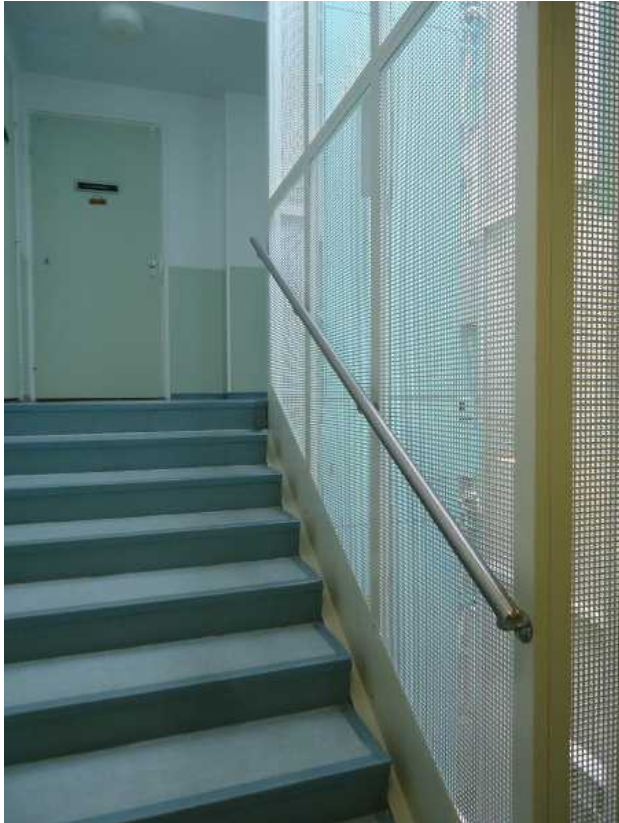
Kuva 15: Hissikuilu, verkkoseinä sekä uusi porraskai-  
de – alla hissikuilun pintarakenne..

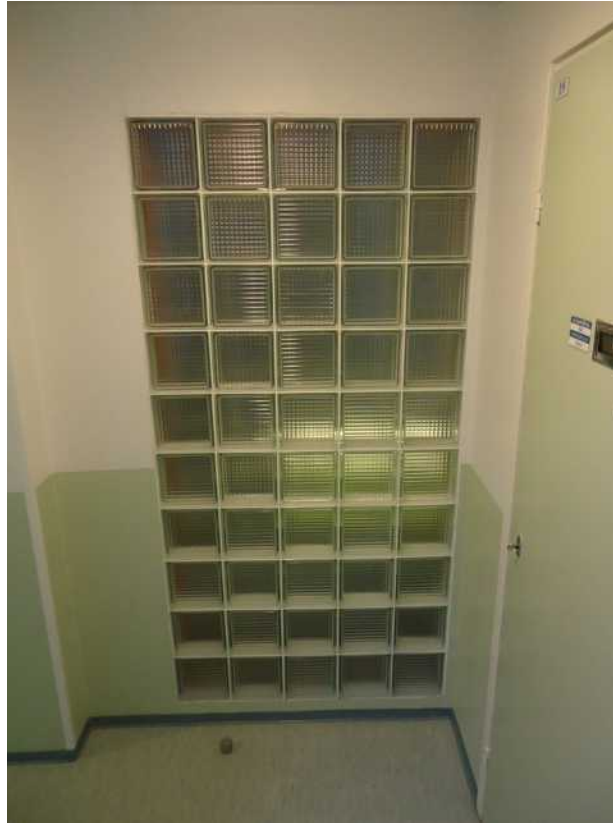
Kuva 17: Huoneiston B20 (B42/43) käytöstä poistu-  
nut oviaukko.

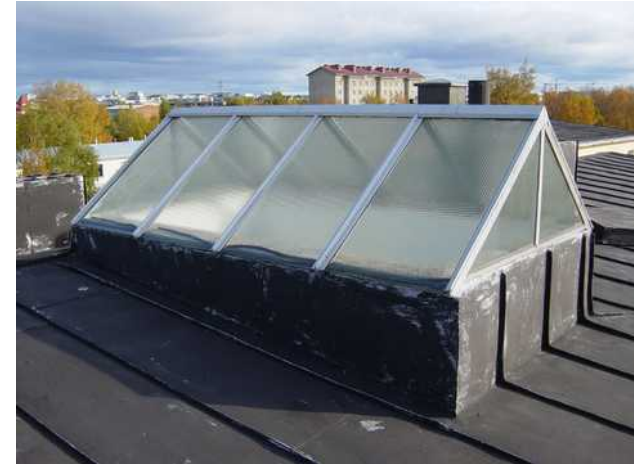
Kuva 18: Porrashuoneen valokuilun päällä oleva kat-  
toikkuna, todennäköisesti alkuperäinen.

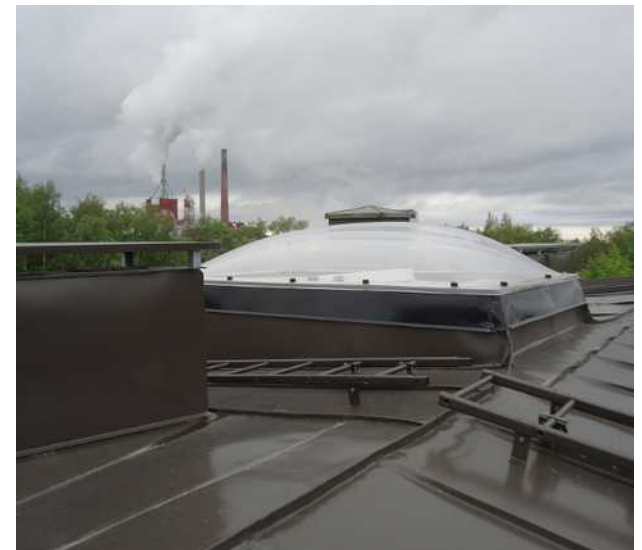
Kuva 16: 2002 hissiremontin yhteydessä uusittu kat-  
toikkuna sekä uusi katto vuodelta 2013.

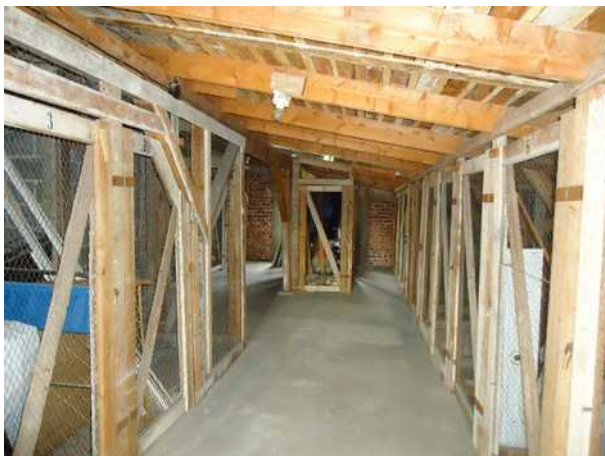
Kuva 21: Ullakkovarastot, ei muutoksia rakentamisen jälkeen.

Ullakolla olevat häkkivarastot ovat vielä pääosin entisellään. Suunnitellun ullakkorakentamisen lykkäännyttyä hamaan tukevaisuuteen, nämäkin häkkivarastot tullaan uusimaan kellarivarastojen tapaan. [kuva alla]

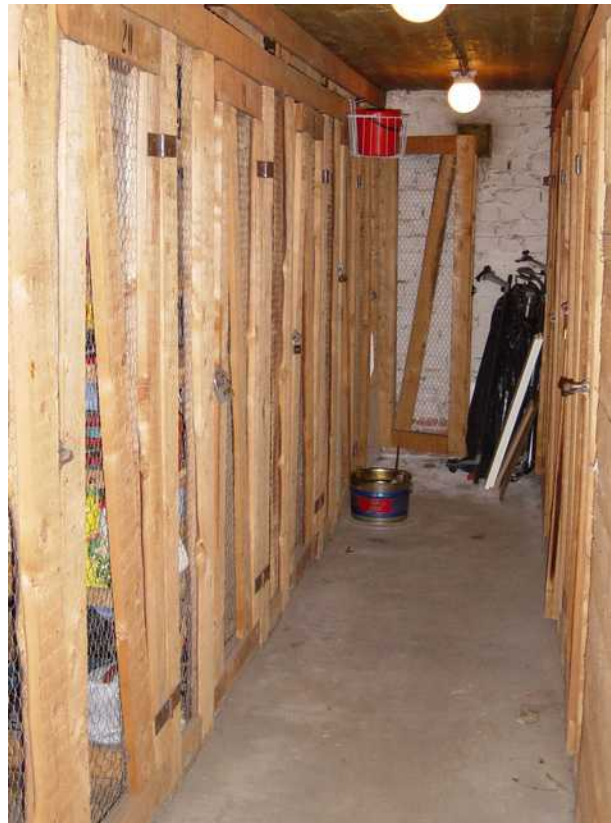
Kuva 19: Kellarivarasto ("kanahäkit") ennen vuotta 2009

Talojen maanpäällisessä kellarikerroksessa sijaitsevat huoneistokohtaiset kylmävarastot ("perunakellarit") olivat jo kauan ennen putkiremonttia muuttuneet muun, kuin elintarvikkeiden säilytyspaikoiksi. Säilytystilat ("kanahäkit") olivat varsin epäkäytännöllisiä, sillä niissä oli vielä isot, tilaa vievät perunalaarit. Muutama osakas oli jo ehtinyt purkaa häkkinsä sisältä vanhat säilytys- ja varastointiratkaisut tilan hyödyntämiseksi paremmin. Putkiremontin yhteydessä kaikki häkit purettiin ja korvattiin uusilla huoneistokohtaisilla säilytyskome-roilla. [Kuvat oikealla]

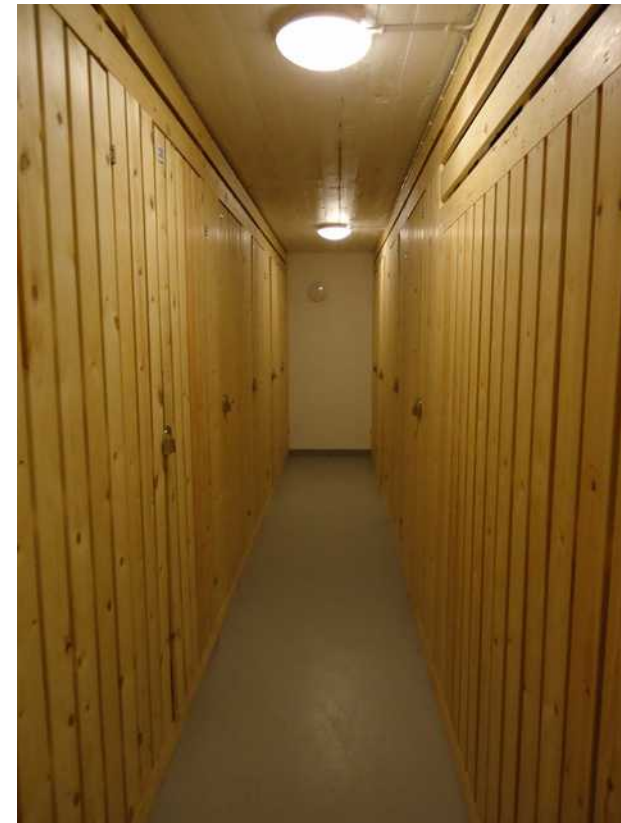
Kuva 20: Kellarivarastot vuoden 2009 jälkeen

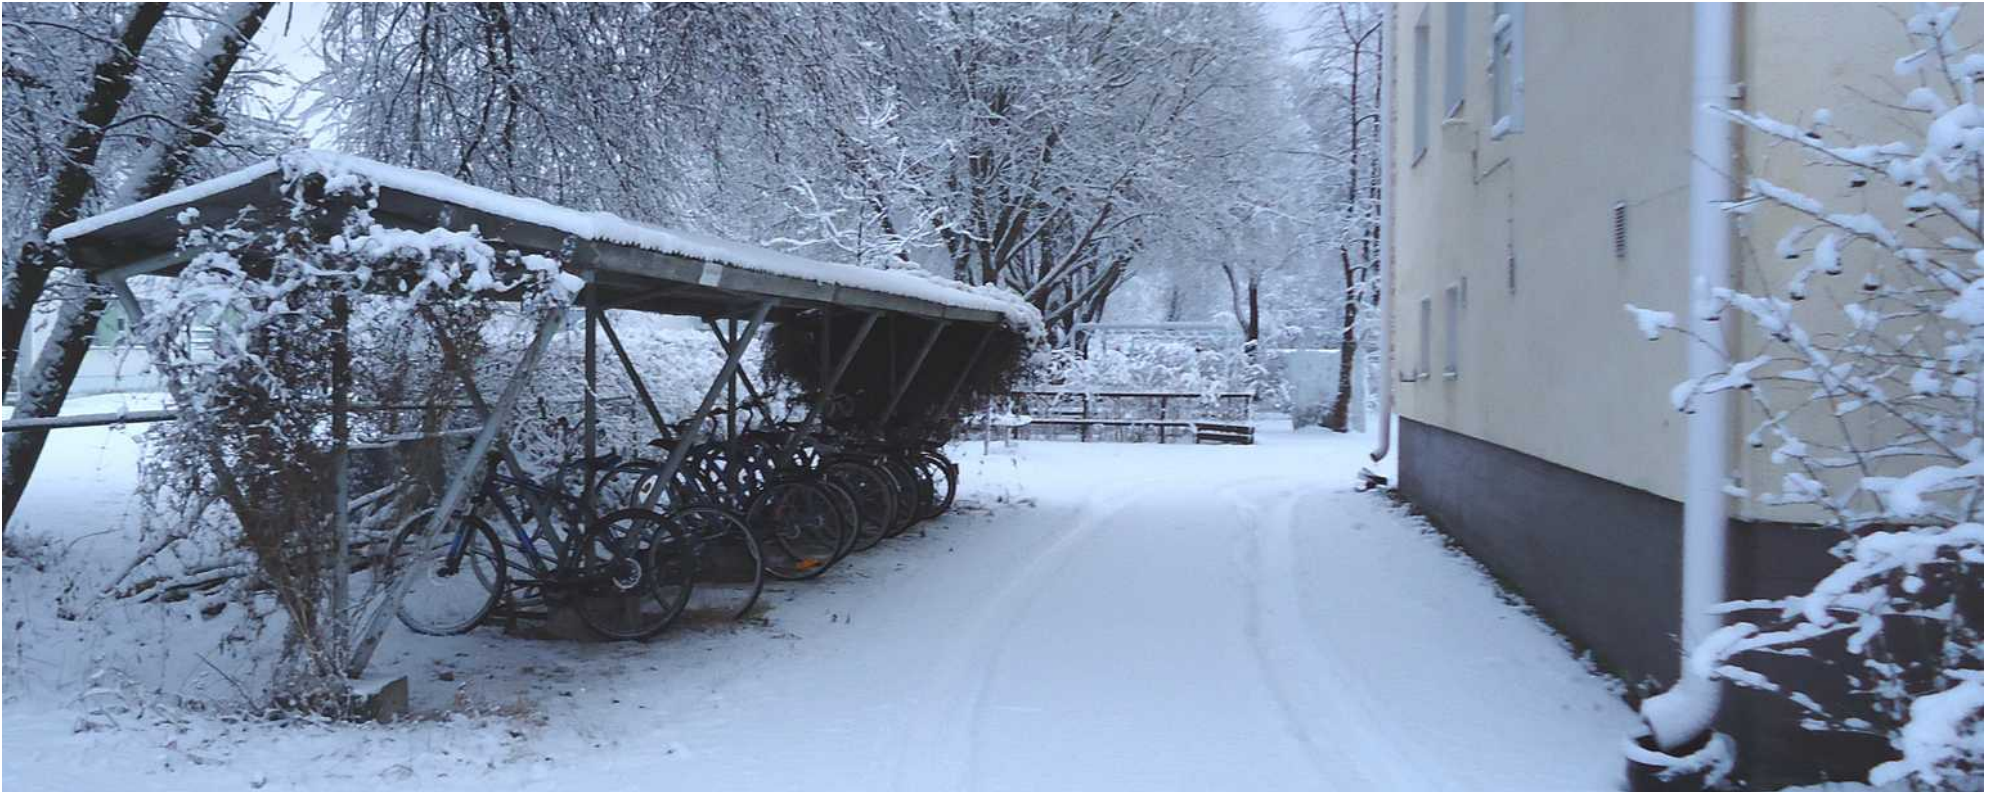
Kuva 24: Alkuperäinen pyöräkatos (B-talo)

Yllä vielä käytössä oleva alkuperäinen pyöräkatos. Kaksi muuta katosta jouduttiin purkamaan putkiremontin yhteydessä. Myös tämä katos korvataan tulevaisuudessa erillisellä varastorakennuksella (alustava pihasuunnitelma oikealla – tilajaot & kulkuväylät)).

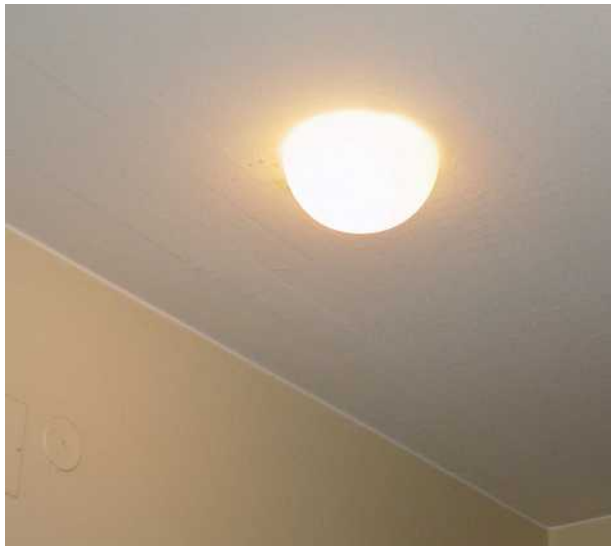
Kuva 26: Alkuperäinen porrashuoneen valaisintyyppi. Valaisimet jouduttiin korvaamaan hissiremontin yhteydessä sillä niitä ei pystynyt päivittämään vastaamaan valaisutarvetta.

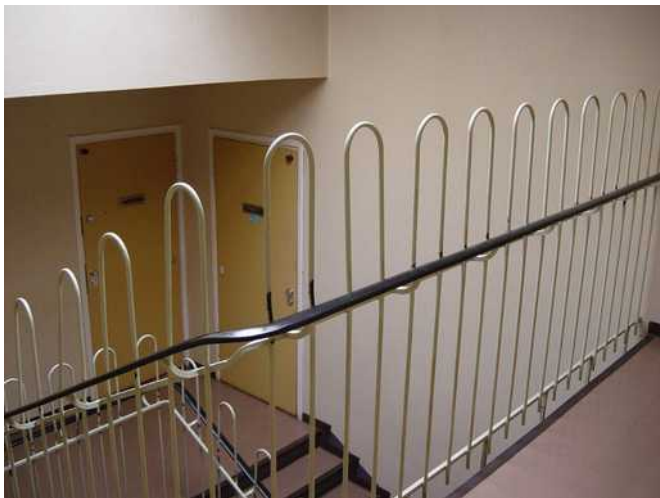
Kuva 1: Uki Heikkisen suunnittelemlle porrashuoneille tyypillinen kaideratkaisu. Kaiteet poistettiin hissiasennuksen yhteydessä. B-talon ullakotantasanteelle jätettiin kuitenkin pätkä vanhaa kaidetta edelleen käyttöön.

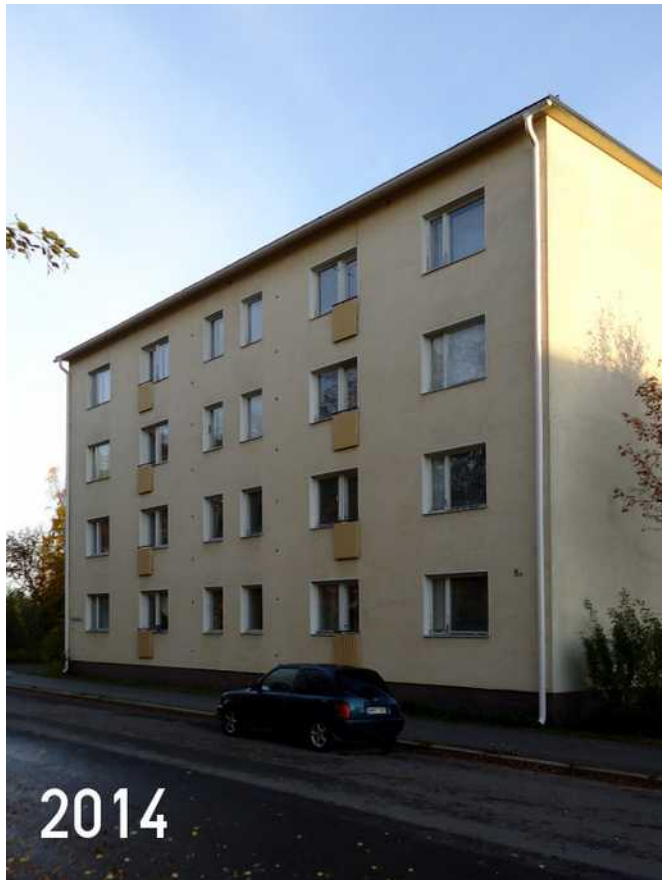
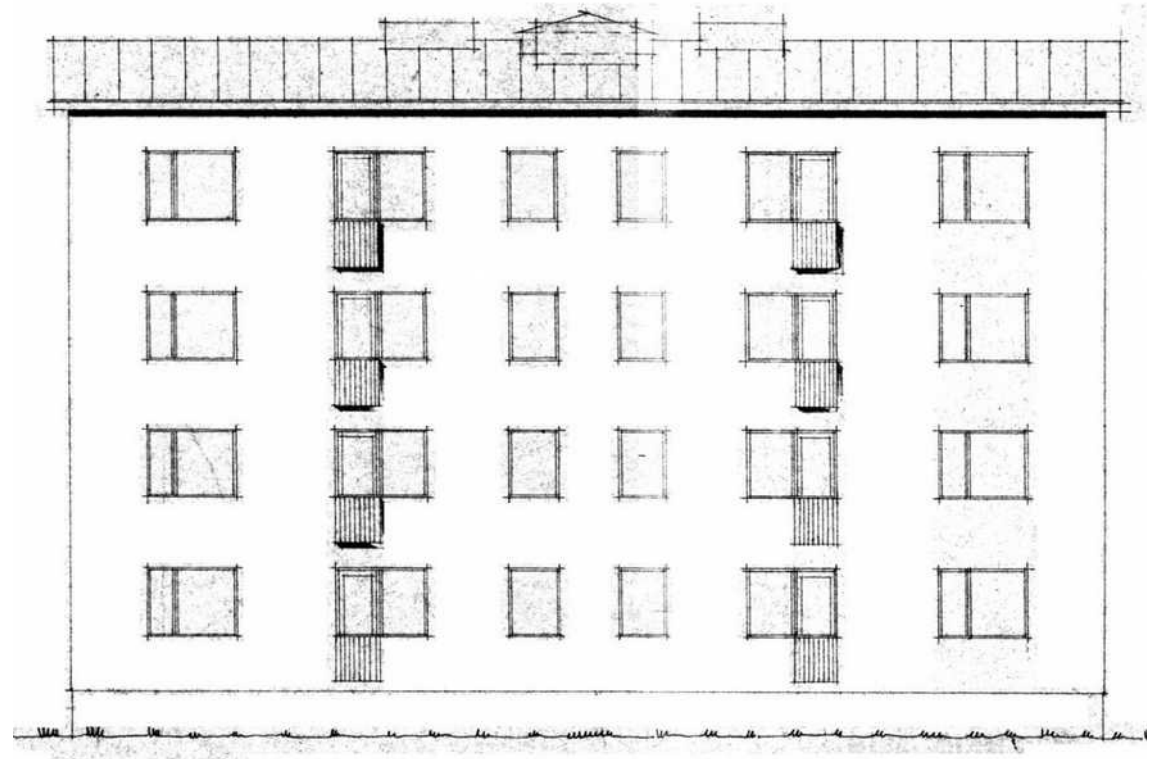
Sivu Rommakkokadulle (etelään)

B-talon julkisivu on identtinen A-talon vastaavaan. C-talossa on liiketilan ikkunajulkisivu 1. kerroksen kohdalla (alla).

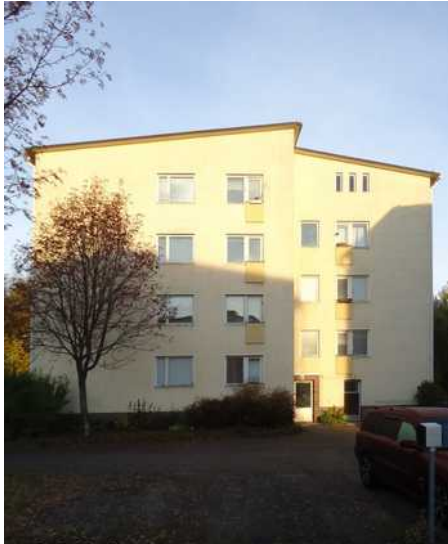
Sivu etupihalle (itään)

Sivu merelle / jokisuistoon on tämän julkisivun peilikuva ilman maantasossa olevia sisäänkäyntejä.

Päätyjulkisivut ovat B-talossa identtiset. C-talossa peilikuvana.

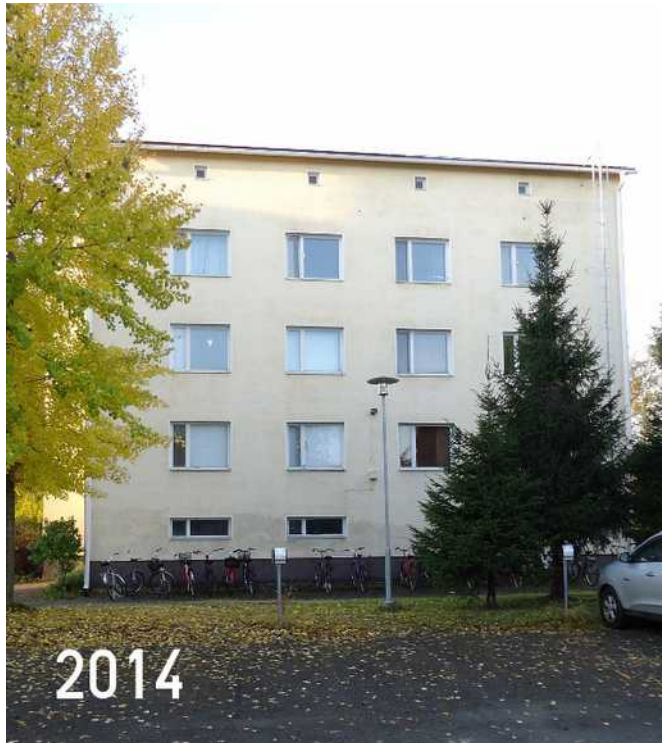
Sivu takapihalle (pohjoiseen)

Julkisivu vastaa pääosin toteutettua. Ainoastaan kellarivarastoon ei ole tehty ikkunoita (oikeanpuoleiset ikkunat).

Sama julkisivu toistuu B-talossa ja peilikuvana C-talossa.
